# Aménagement de l'avenue et du square Jeanne d'Arc

## Présentation de l'esquisse aux habitants

06.11.15

Direction Parcs, Jardins et Paysages

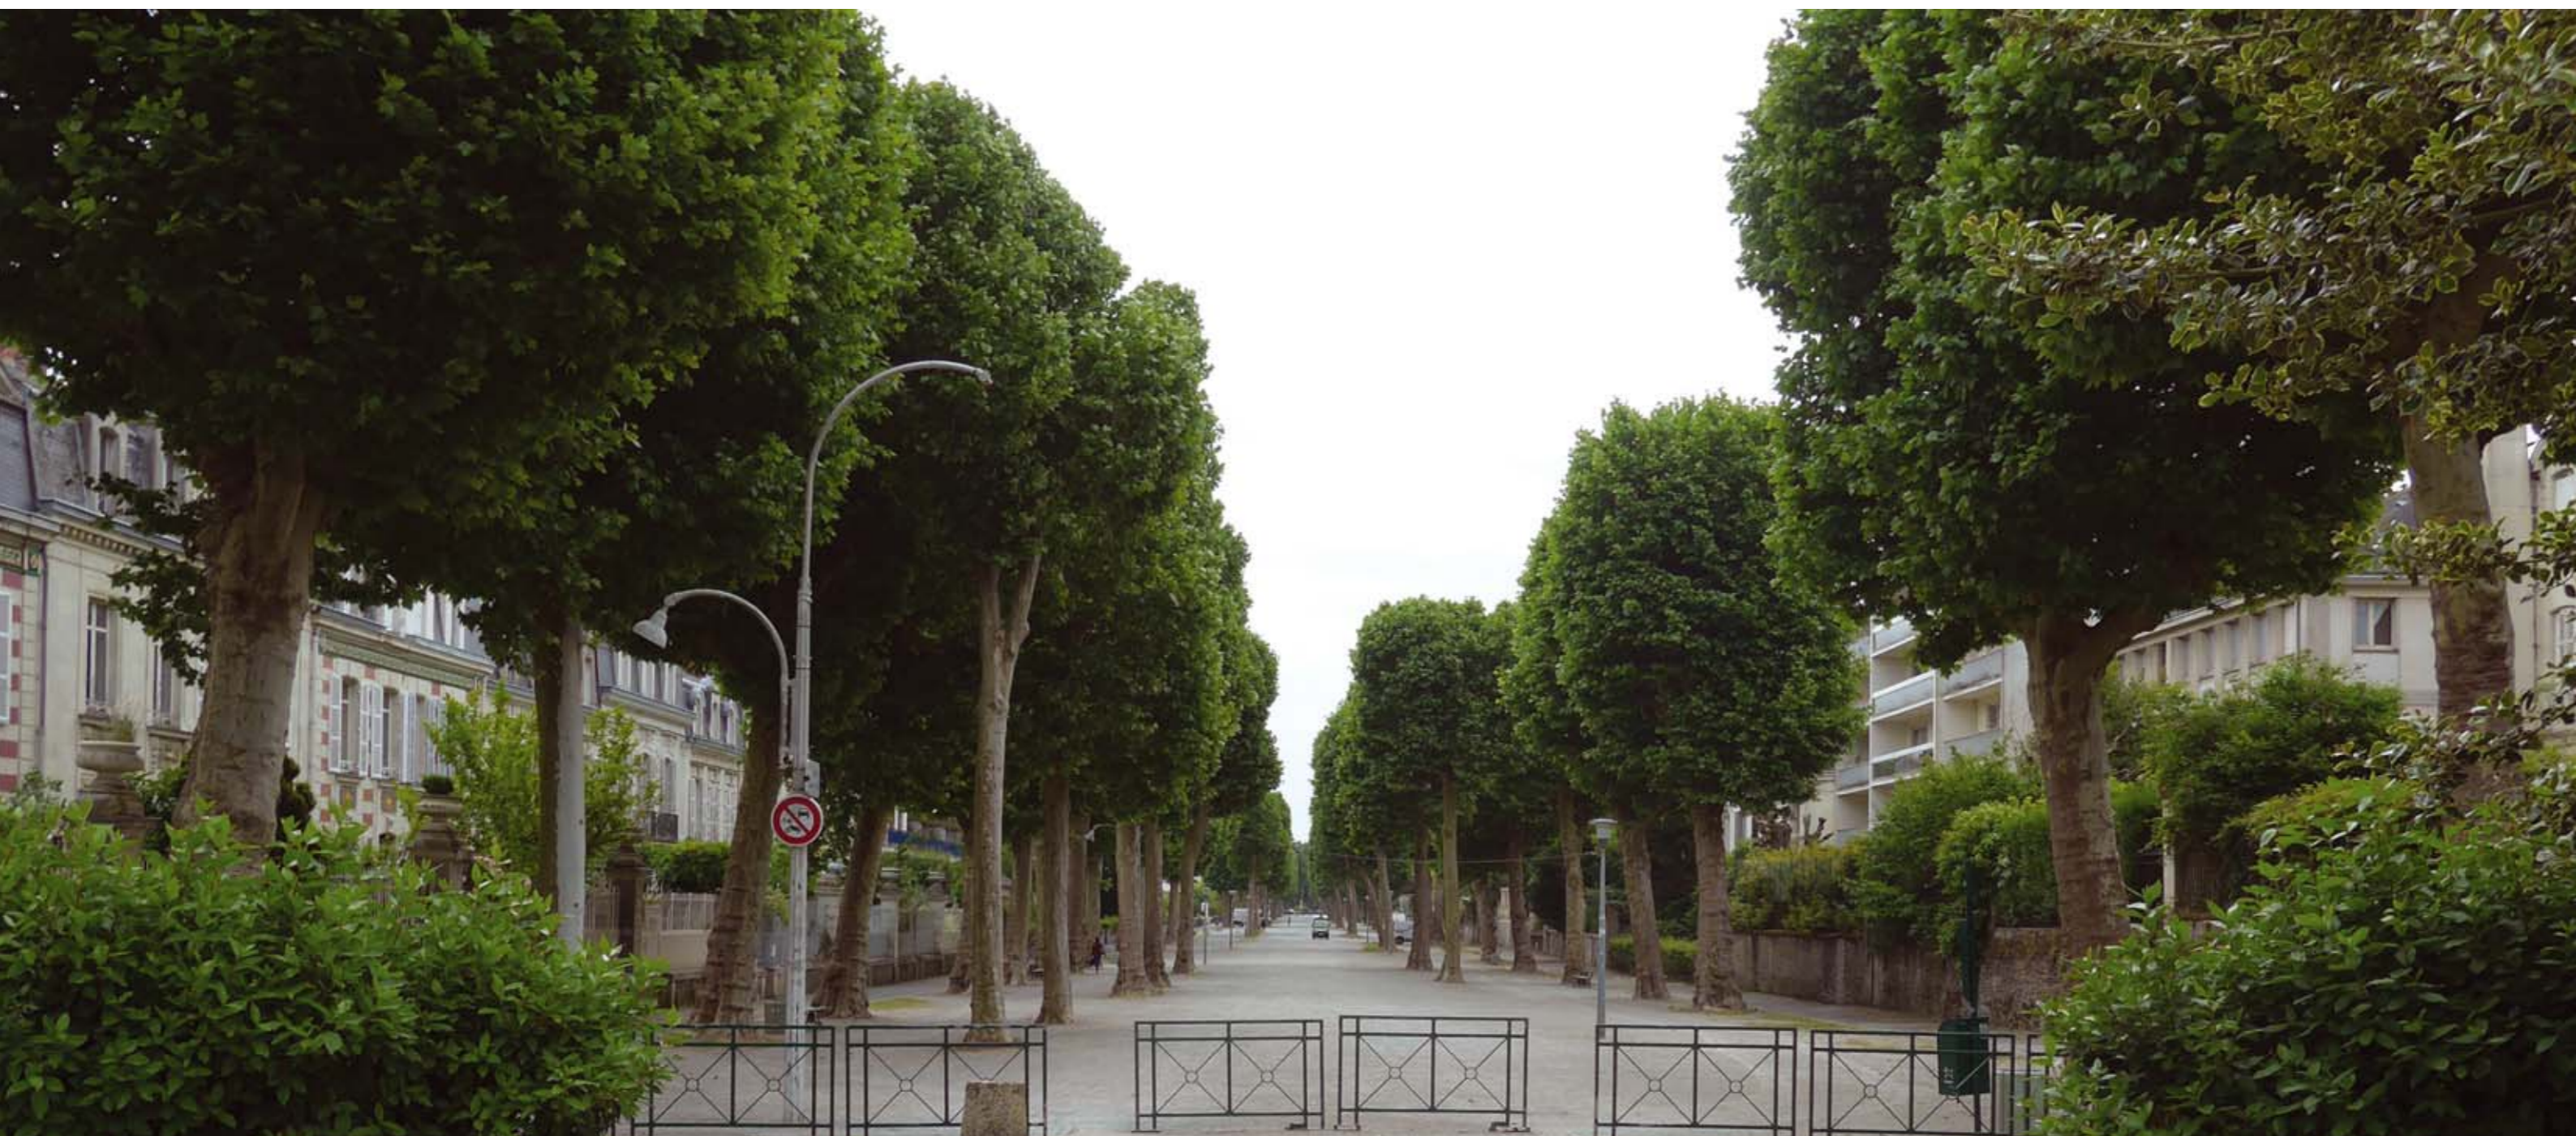
# **l'avenue Jeanne d'Arc - état actuel**

## un mail, une seule ambiance

L'absence de parcours différenciés n'engage pas à la découverte des lieux.

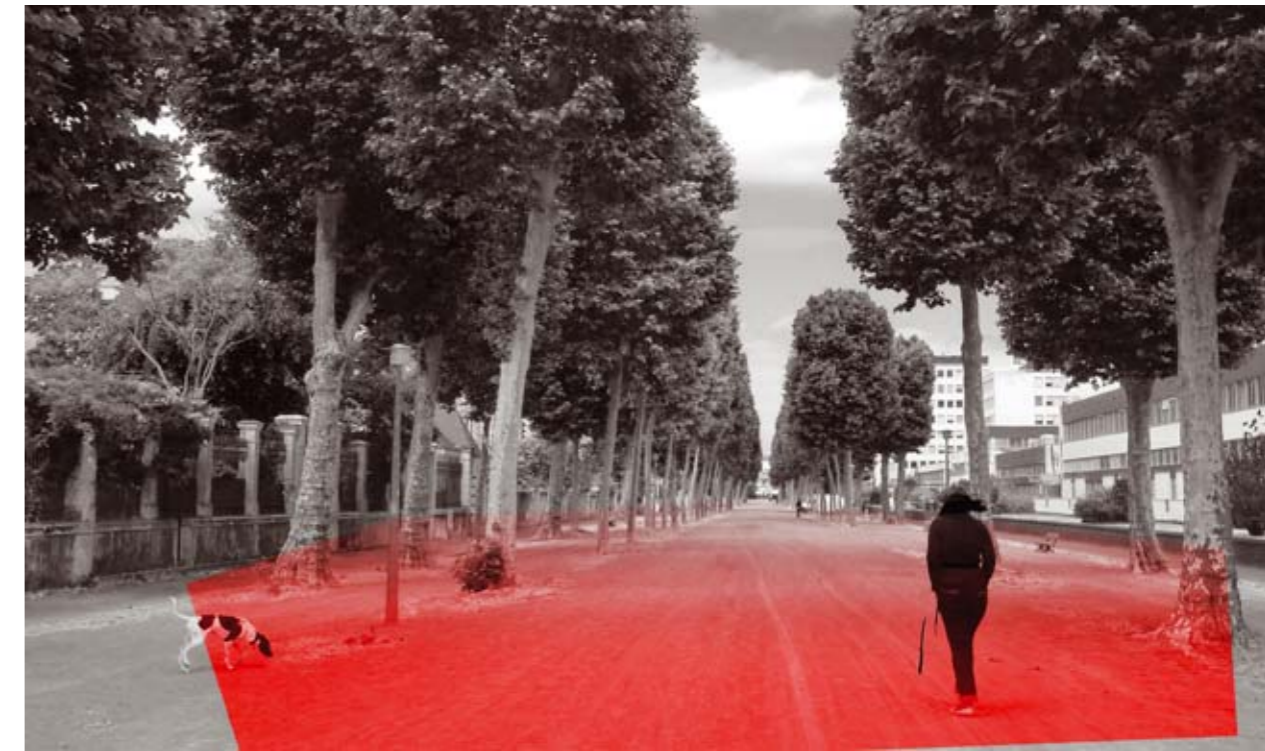
## diversifier et enrichir les parcours

Offrir de nouvelles promenades, c'est susciter l'envie de fréquenter les lieux et de créer de nouveaux usages. C'est tisser de nouveaux liens avec la ville :

//// Une promenade centrale en sablé stabilisé de 7 m de large multi-fonctions ( Promenade, Raccourcis urbains, Loire à Vélo...)

/// Deux contre-allées plus intimes de 1,40m de large, le long des rives résidentielles en pierre, mettant en valeur la qualité architecturale des murs et l'ambiance des jardins : les chemins de rives

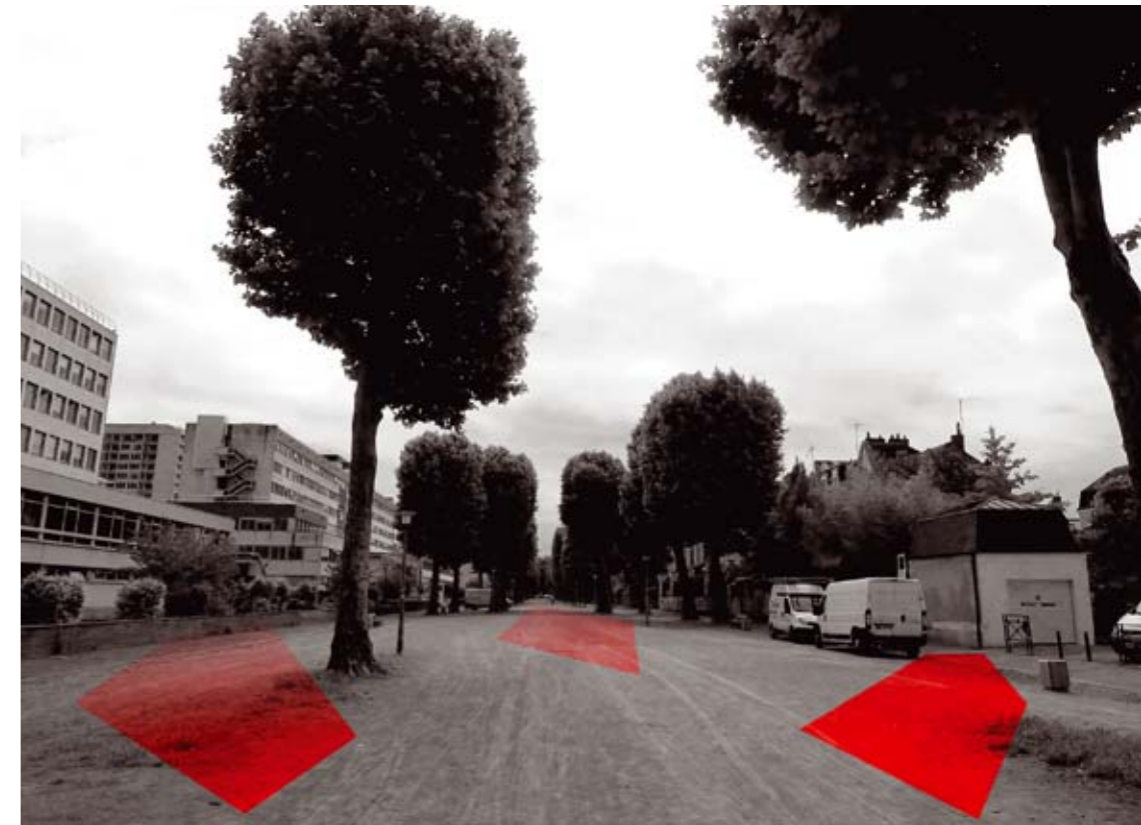
## une réactivation différenciée du vide

la réanimation des allées s'appuie sur la nature des rives adjacentes :

- zones de biodiversité et de tranquillité urbaine le long des rives résidentielles
- zones récréatives potentielles le long des grands équipements publics

- Les rives habitées
- Les rives «publiques»
- zones favorisées de biodiversité
- lieux d'activités maîtrisées

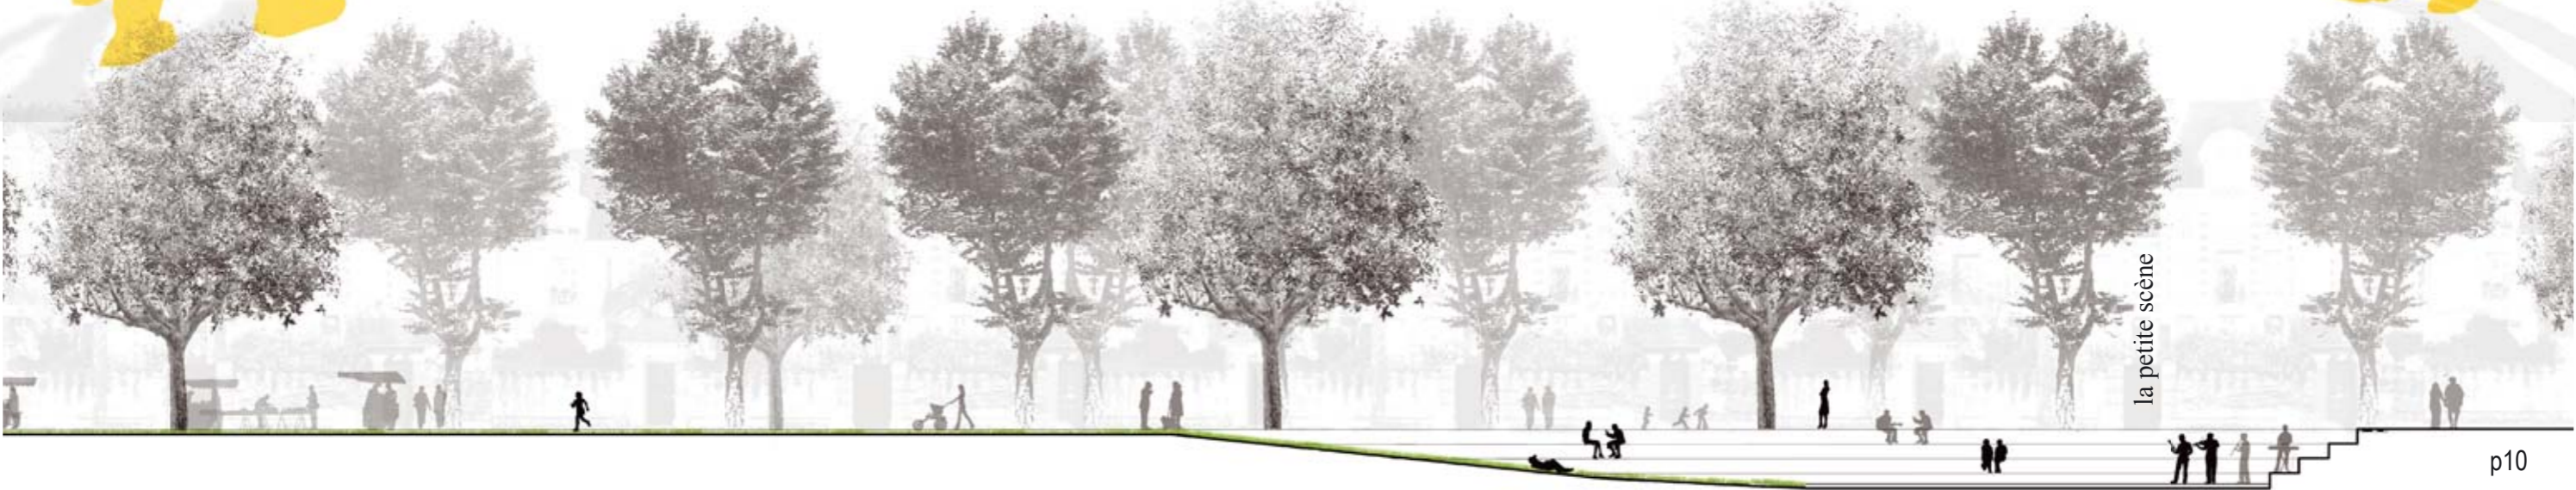
# le square Jeanne d'Arc : «l'autre bout du monde»

## un patrimoine arboré dégradé

Les abattages sanitaires successifs et les tailles sécuritaires des arbres ont mis à mal la cohérence arborée historique d'ensemble.

/// Diagnostic phytosanitaire réalisé par Mr William Moore (L'Atelier de l'Arbre, à Périgueux), expert indépendant de renommée nationale. Il lui a été demandé une expertise phytosanitaire et d'évaluer le risque d'impact des travaux sur les arbres en place.

**Constat :** 115 platanes existants dont 88 arbres sont issus de la plantation d'origine de 1891 et 27 au stade « Jeune 1 » plantés dans les années 1980.

**Bilan :** un patrimoine arboré fortement fragmenté et en déclin (il ne reste que 88 arbres sur les 250 sujets d'origine). **L'expert recommande un renouvellement total.** Sur ces 88 arbres, 44 au minimum disparaîtront dans les 20 prochaines années (présence de parasites et d'infections évolutives par des champignons lignivores) en dehors de tout impact potentiel de travaux.

L'expert a déterminé les zones de protection racinaires (ZPR) nécessaires à la survie des arbres. Des impacts travaux à l'intérieur des ZPR réduiraient de façon significative les durées de vies estimées sans travaux.

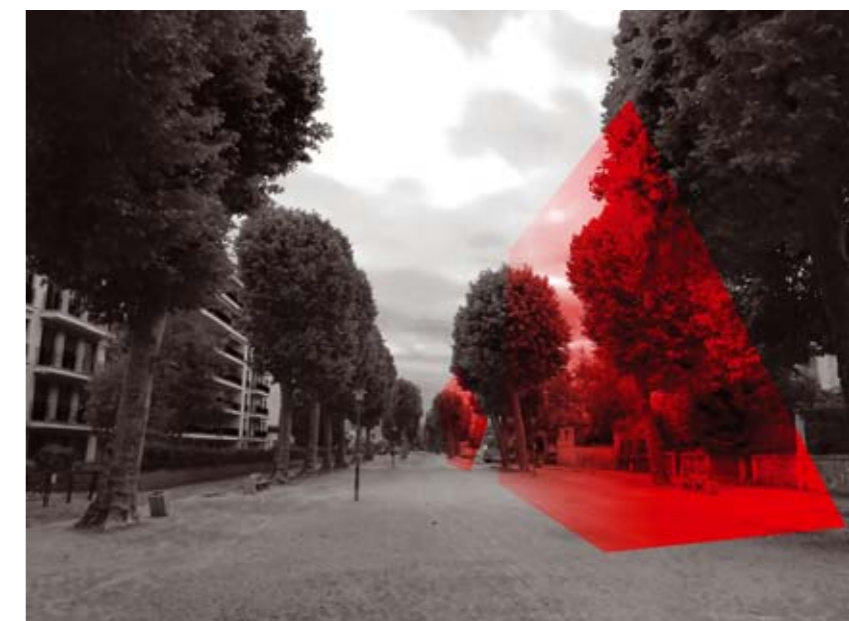
## une nouvelle dynamique arborée de Sophoras...

- /// Reconstitution d'un double alignement de 76 Sophoras Japonicas, à feuillage clair et léger
- /// Un mail plus lumineux mettant en valeur des façades architecturales remarquables
- /// La double ligne d'arbres permet le développement de sujets de belle facture, sans risque de « concurrence » entre eux, et promet à moyen terme de beaux arbres « de parc »

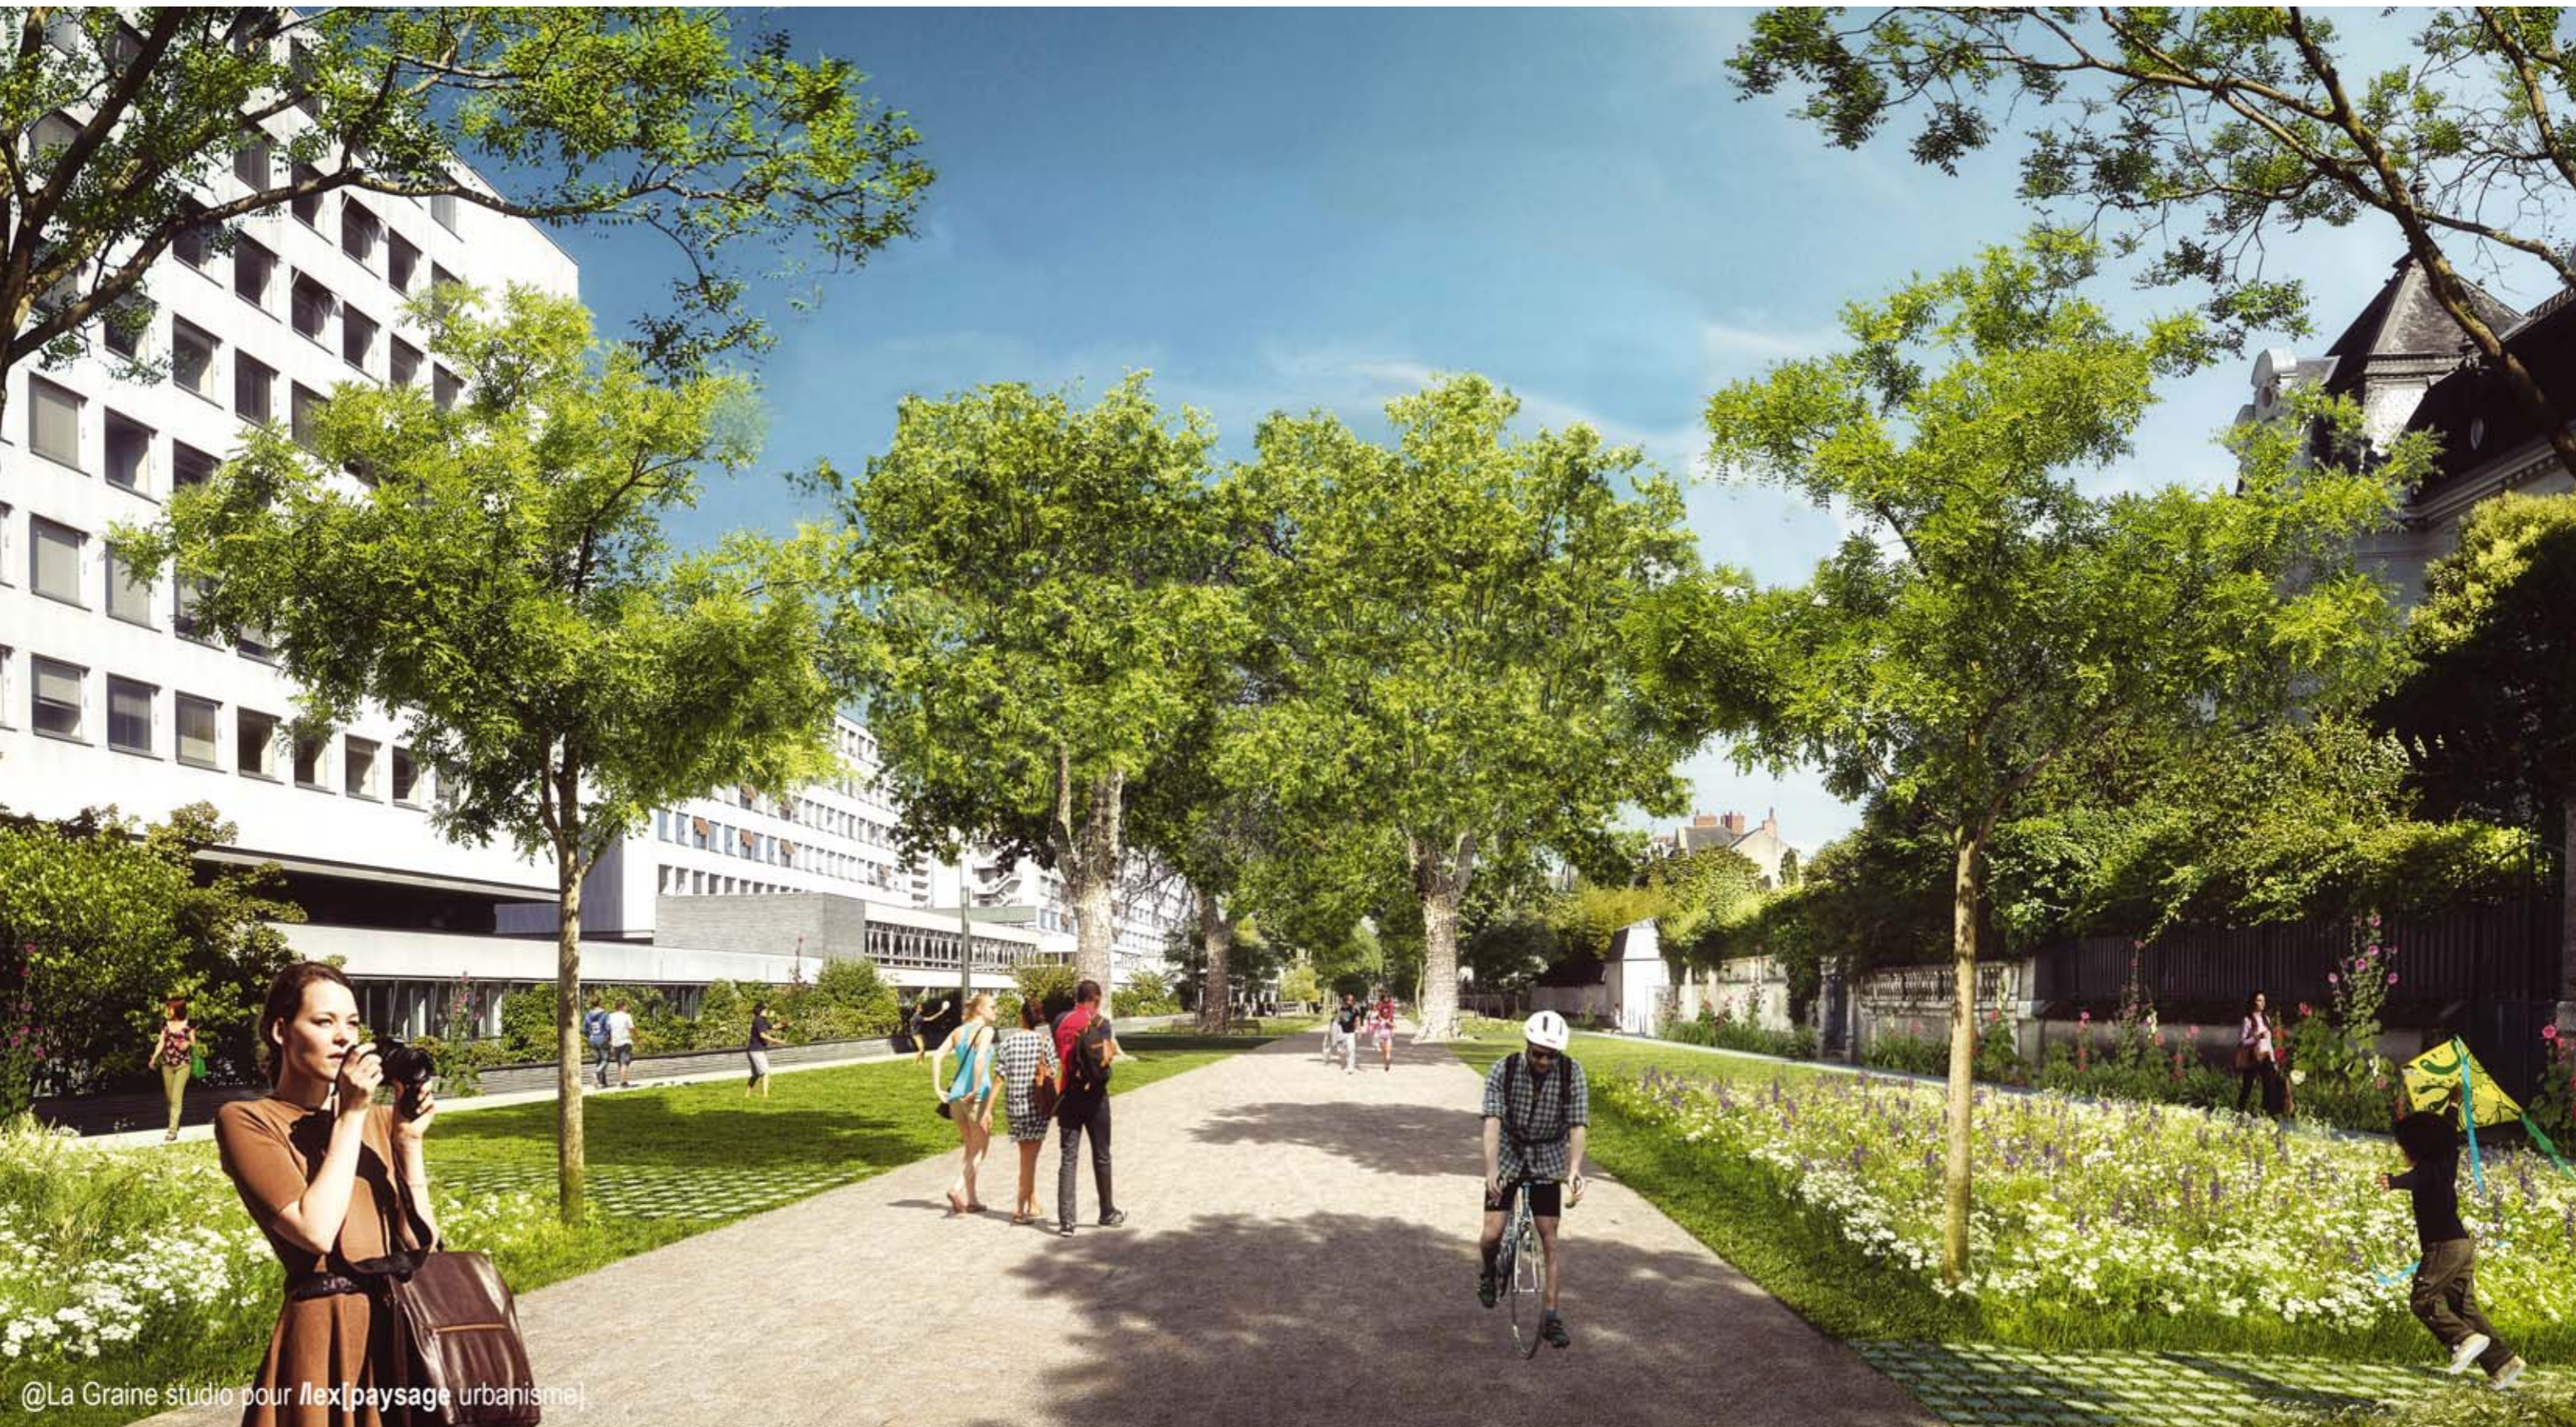
# **l'allée-parc intégrant des bosquets d'arbres conservés**

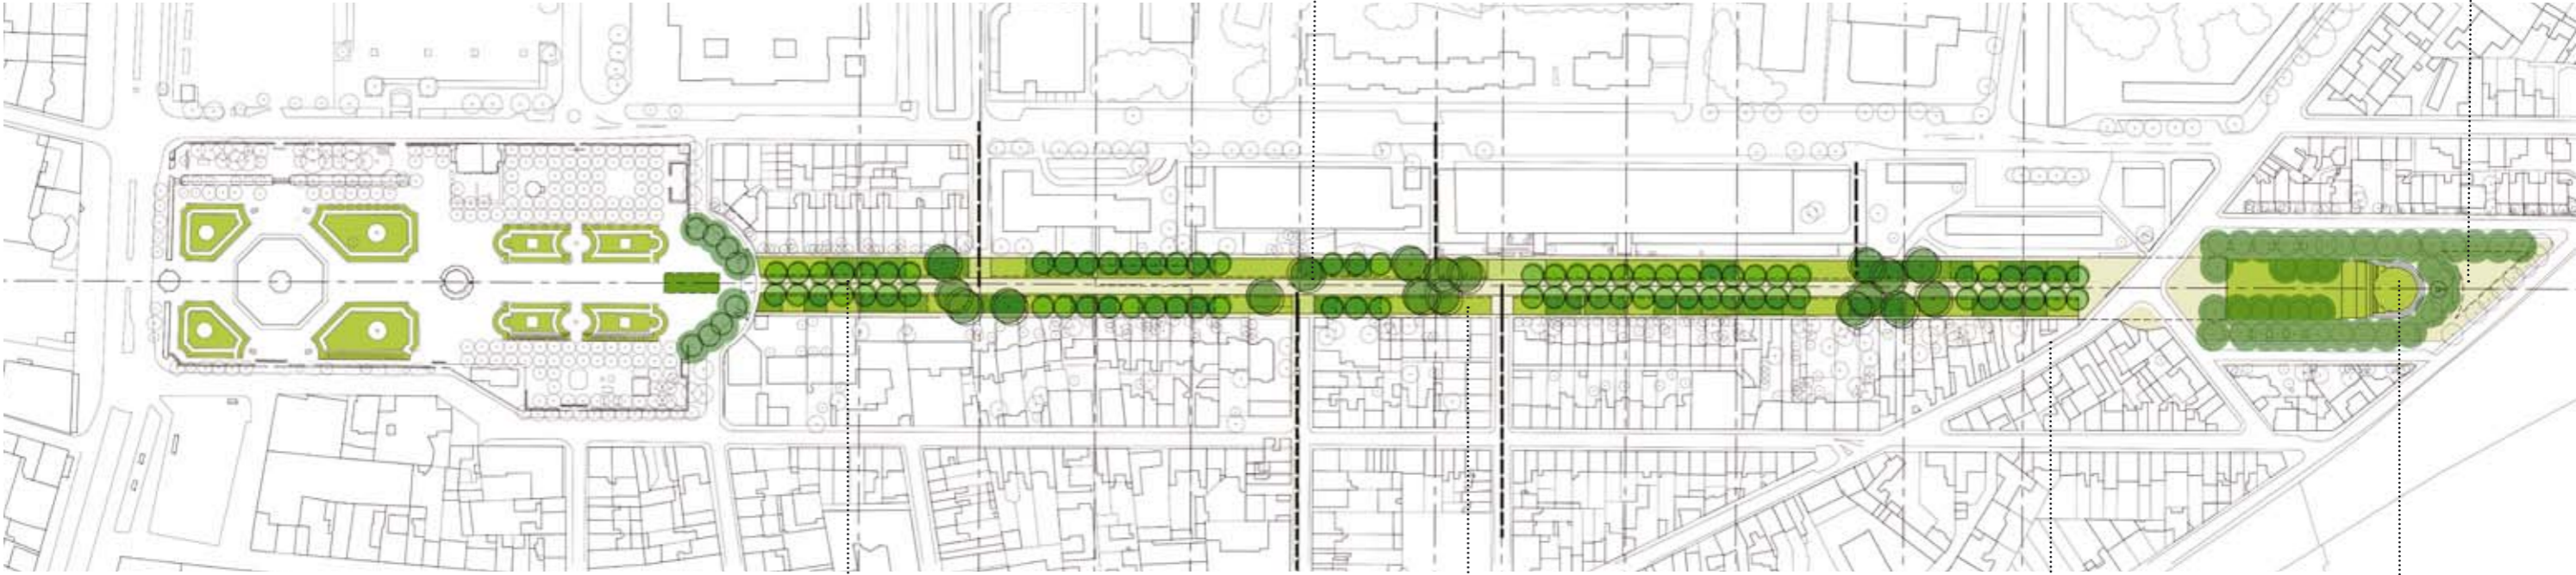
# plan d'ensemble

pelouses d'usages

platanes conservés

prairies

nouvel alignement

sablé stabilisé

pavés engazonnés

Prairies d'ombre et de lumière :  
couleurs et biodiversité

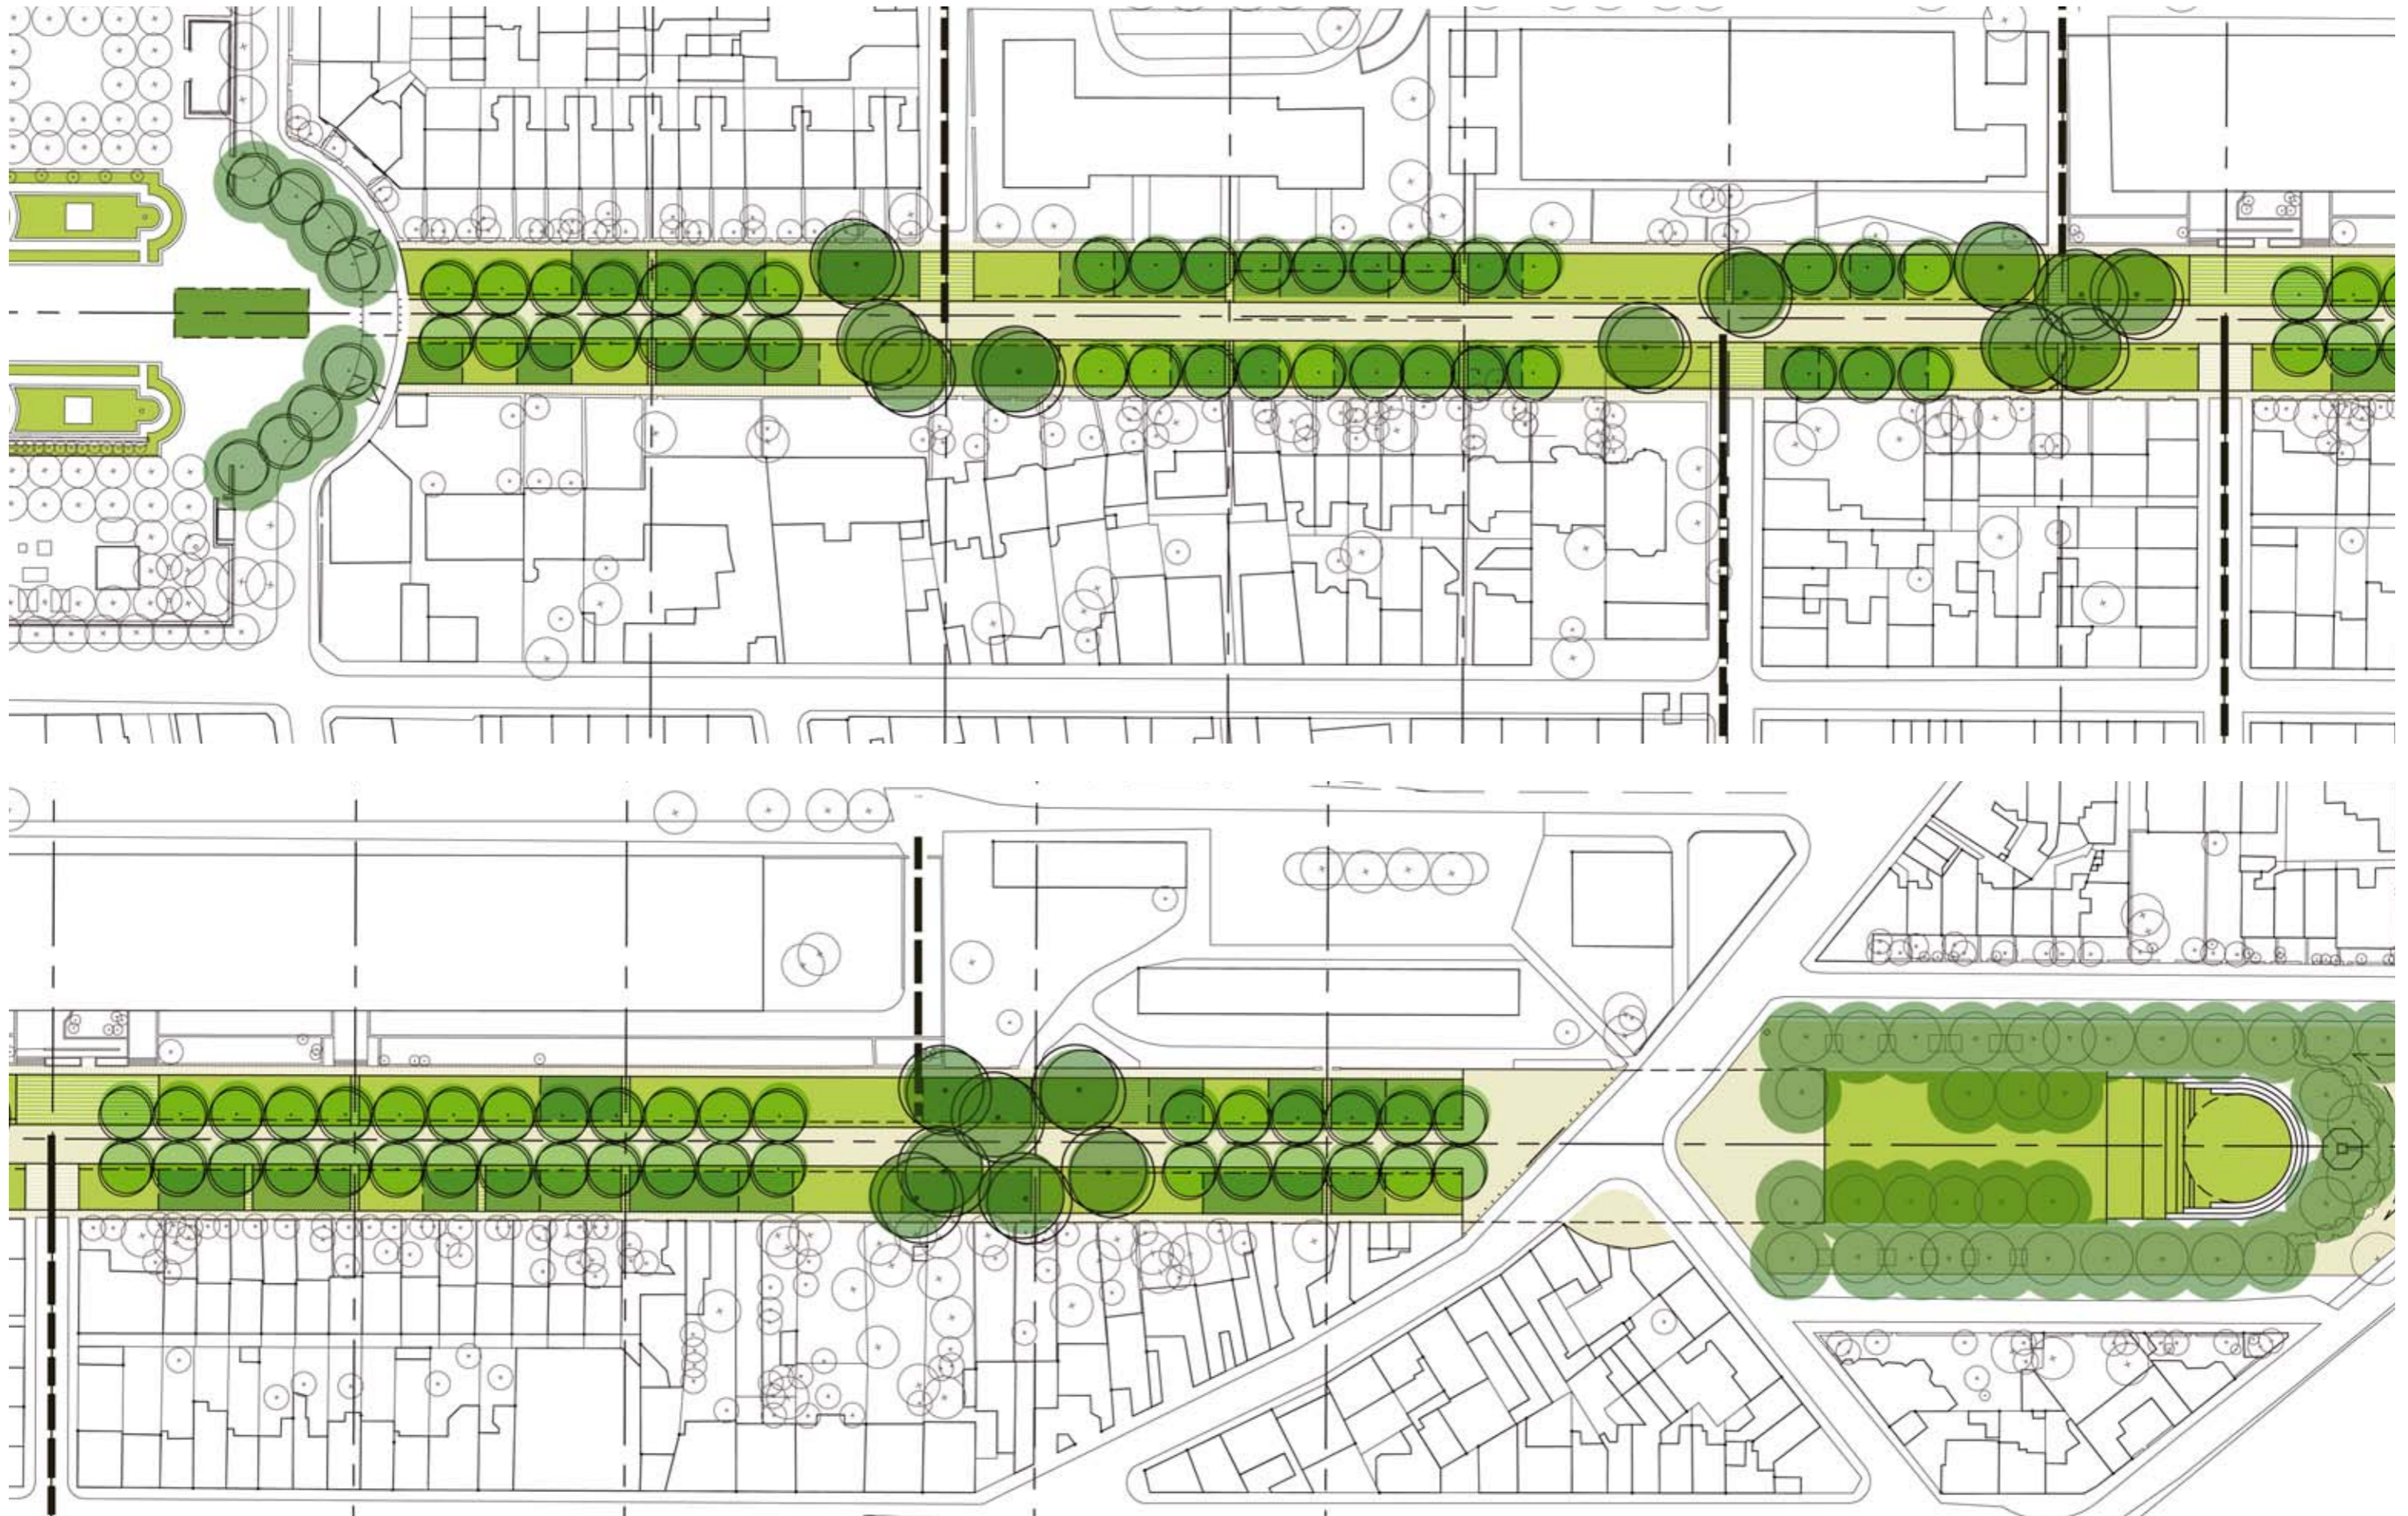
# zoom sur le plan d'ensemble

La Grande Allée

Pelouses

Bar/bistrot existant

L'amphithéâtre

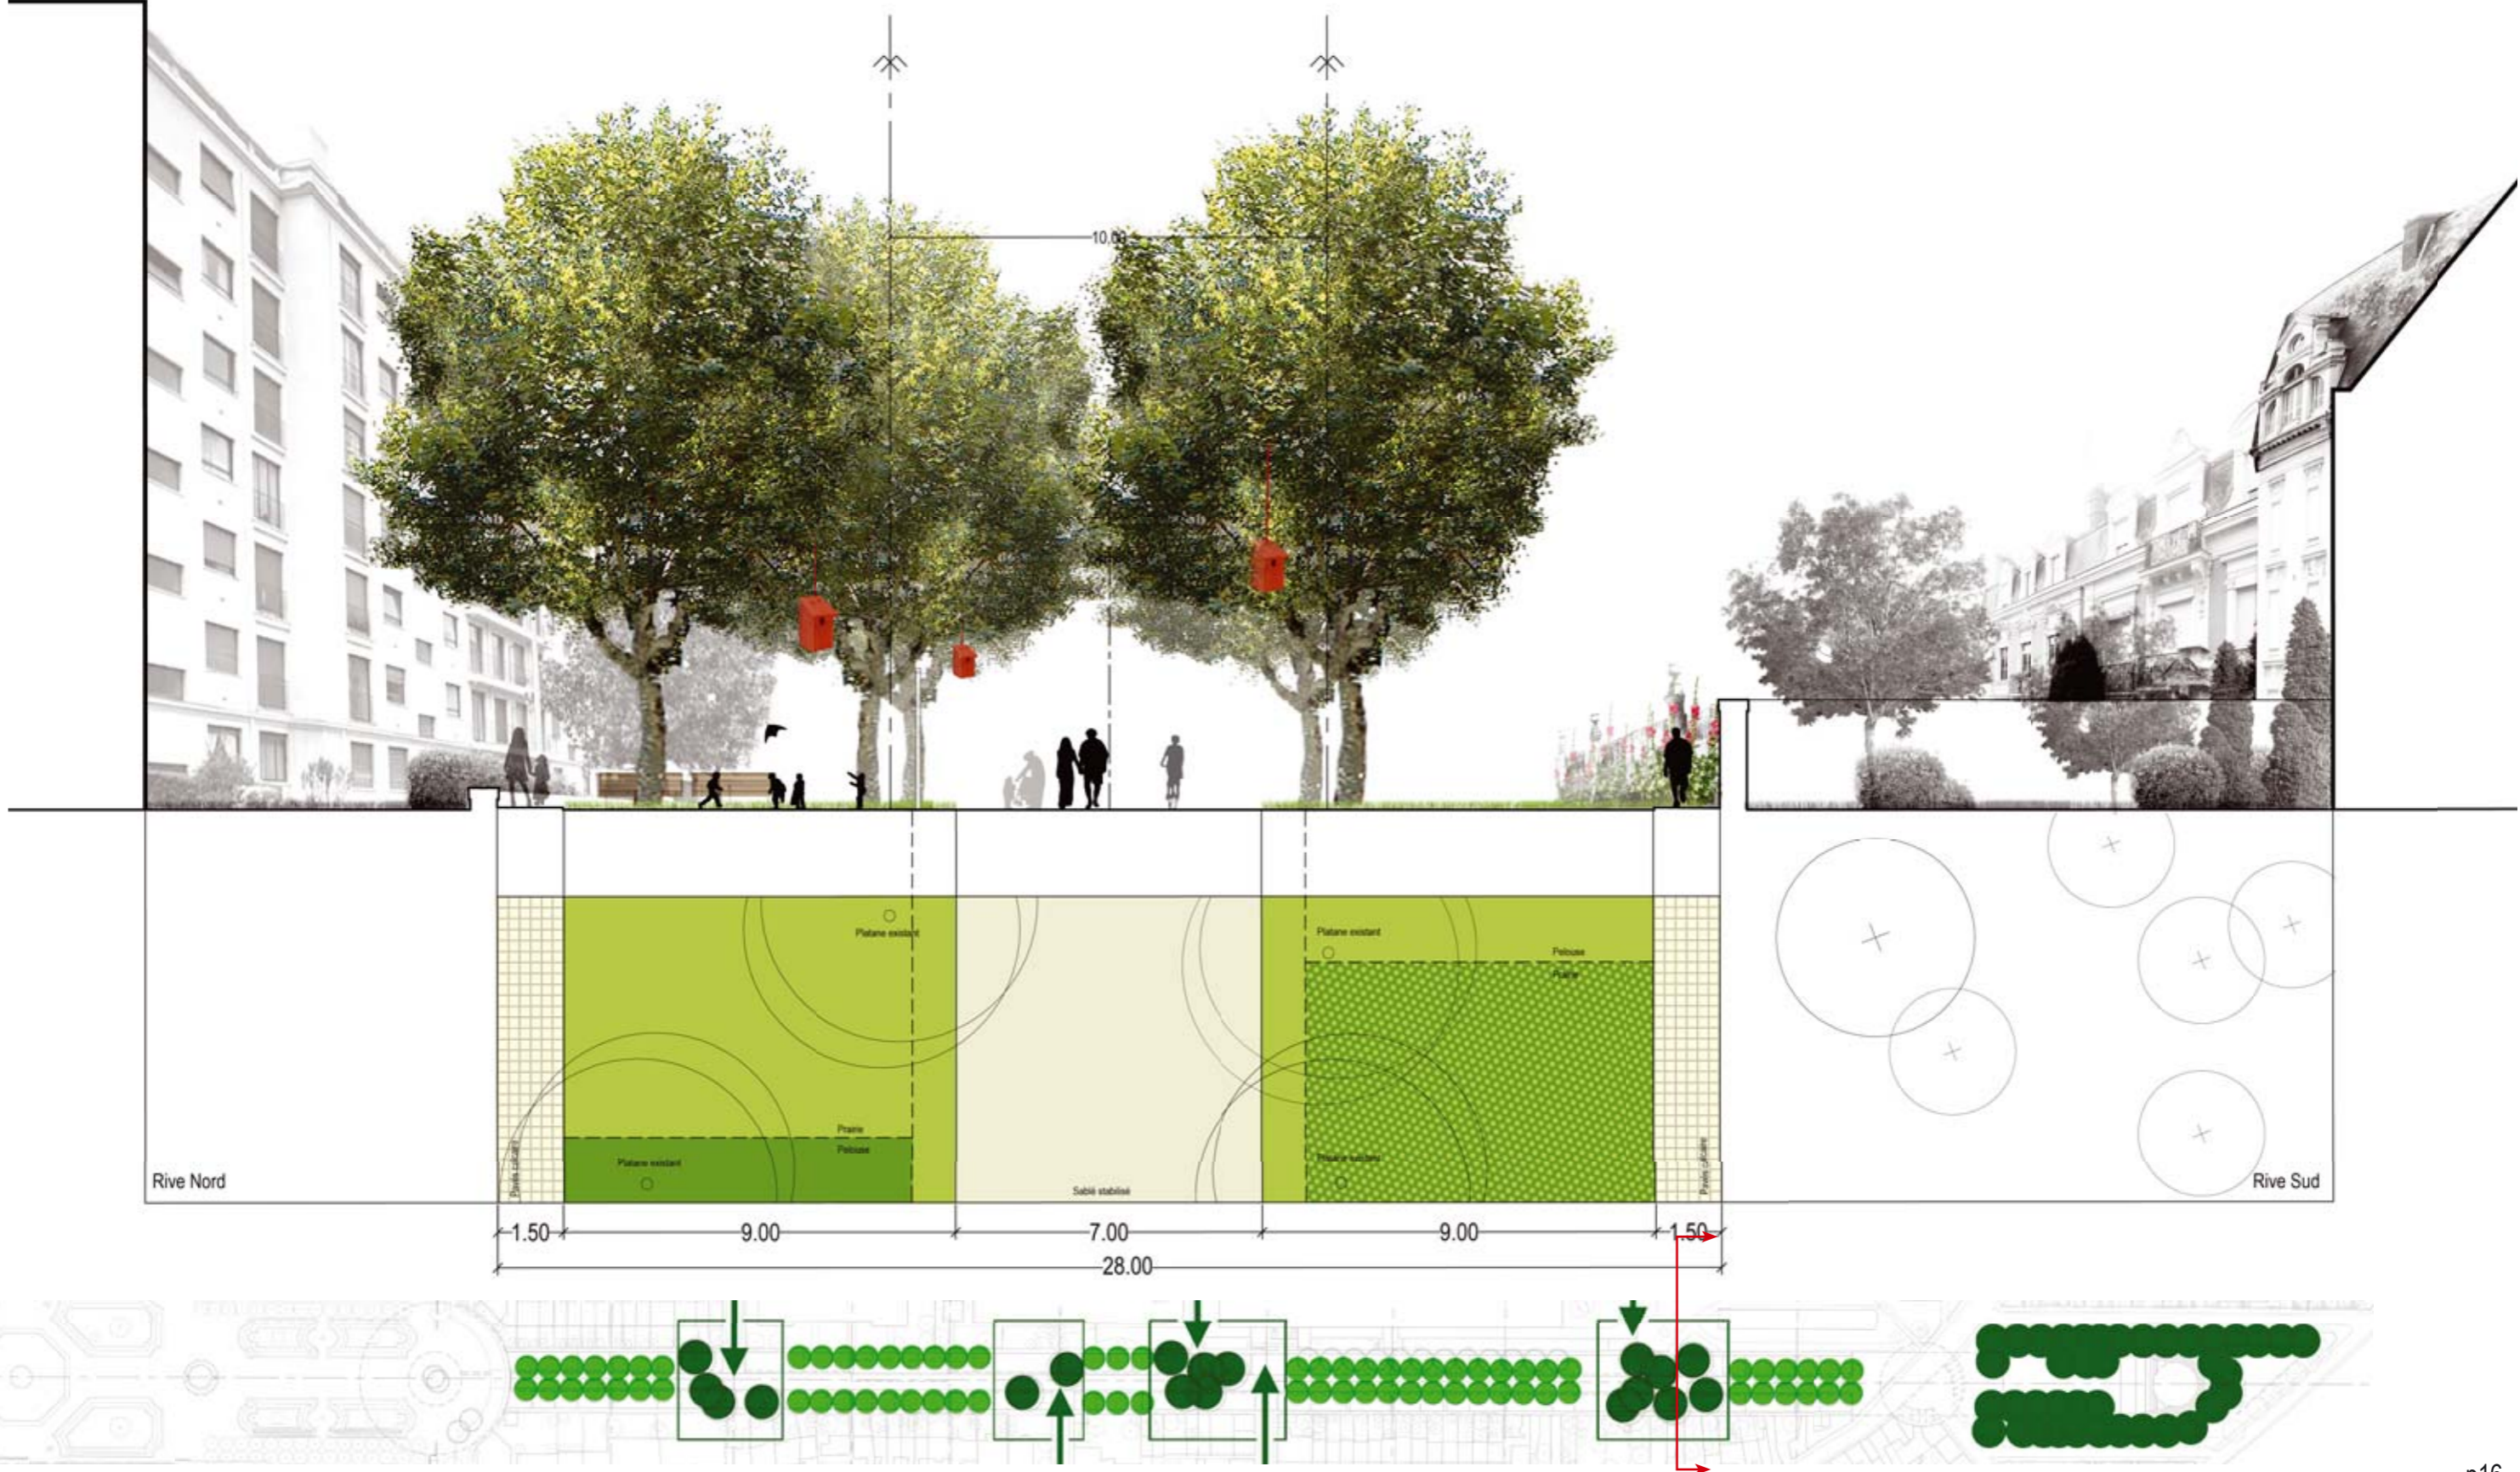
# au droit des bosquets de platanes conservés : évènements paysagers et supports de biodiversité

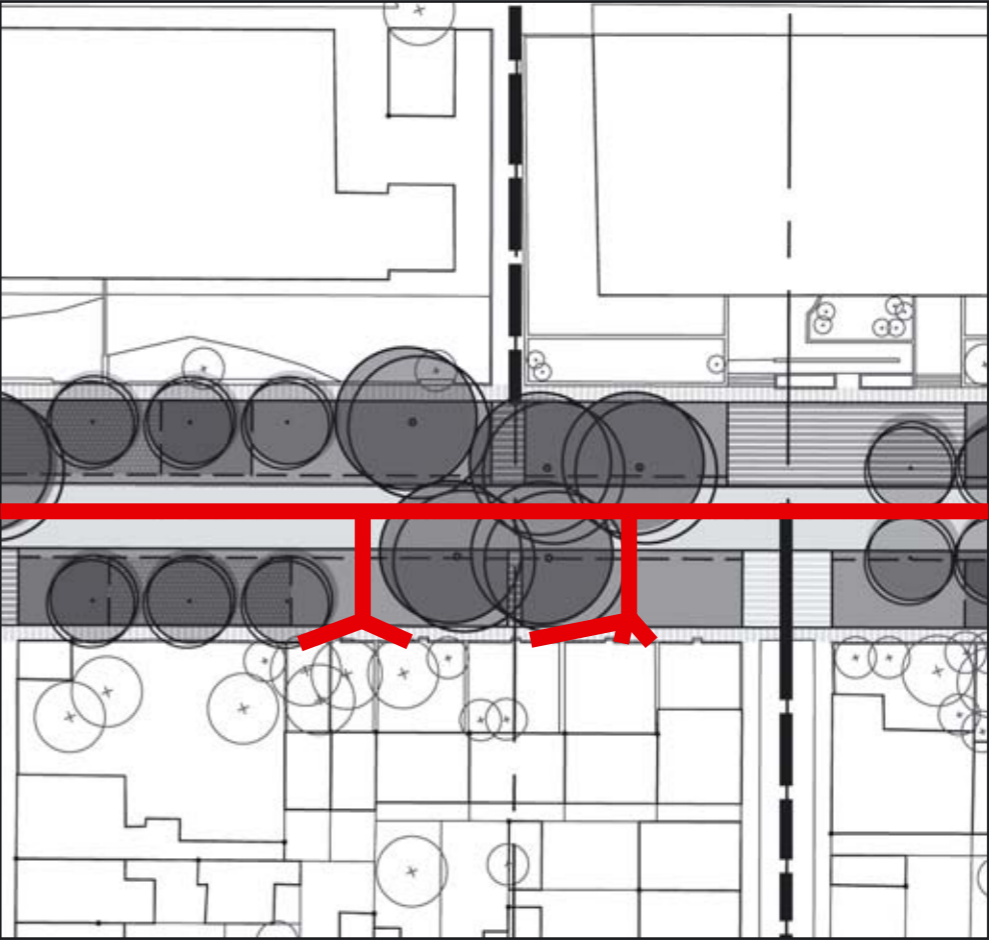
# travaux sur les réseaux d'eaux usées (plan de principe)

- réseau existant eaux usées vétuste abandonné
- ▬ réseau recréé au milieu des allées
